Lukaskirche Dresden

Machbarkeitsstudie zur Wiederherstellung des Kirchturms

Zusammenfassung

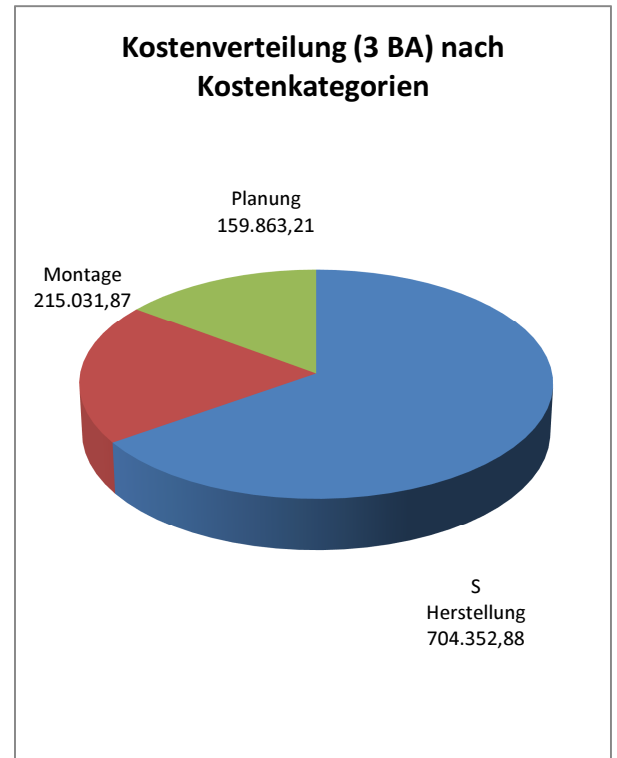
Bild: 04: Verteilung Gesamtkosten / Kostenkategorien

Herstellung: 704.352,88 € Brutto

Herstellung Stahlkonstruktion der Turmabschnitte; Dachschalung aus Holz; Herstellung der Dachhaut aus Kupferblech. Ausführung am Boden inkl. der notwendigen Montagegerüste.

Montage: 215.031,87 € Brutto

Montage der vormontierten Turmabschnitte inkl. der dazu notwendigen Kran- und Gerüstkosten sowie Verblechung der Übergangsbereiche zwischen den einzelnen Turmabschnitten nach der Montage.

Planung: 159.586,21 € Brutto

Honorare Architekten und Statiker für Genehmigungs- und Ausführungsplanung, Ausschreibung und Bauüberwachung.

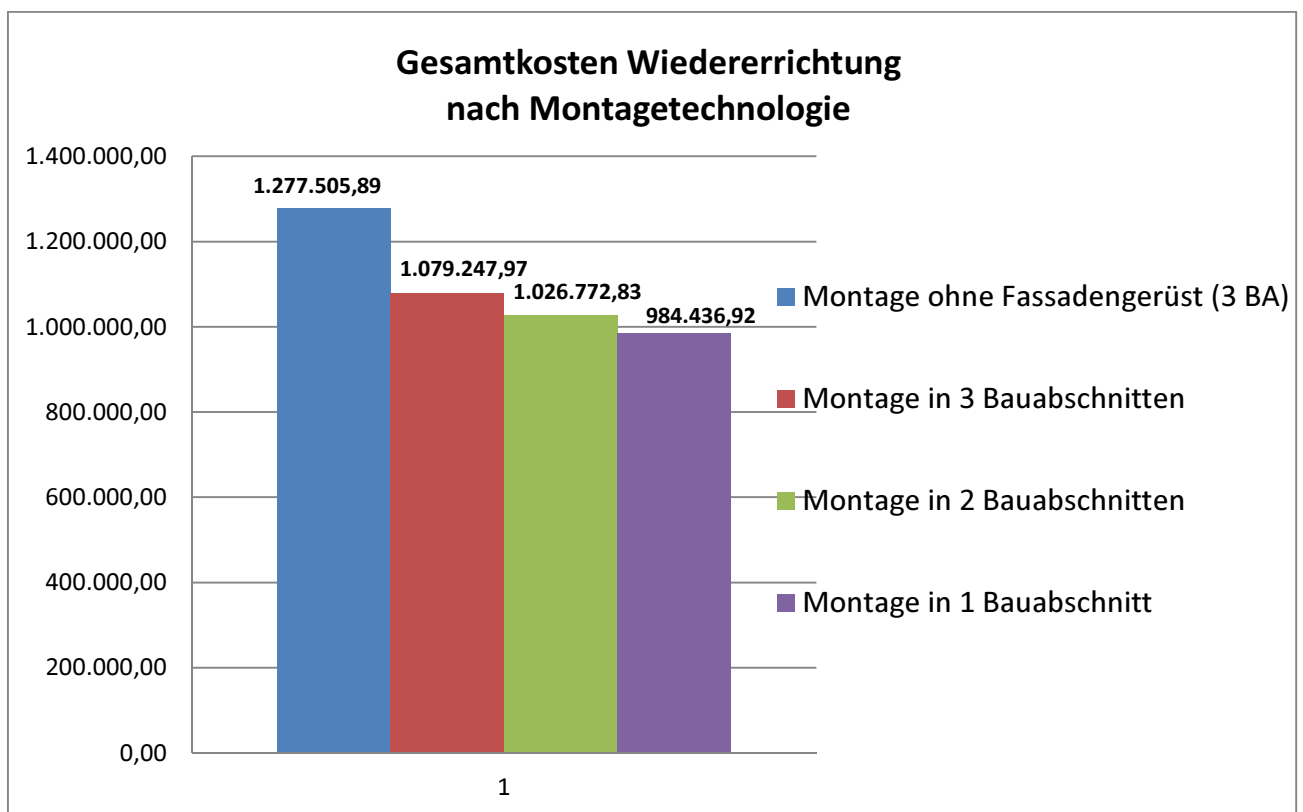
Bild: 06: Gesamtkosten in Abhängigkeit von der Montagetechnologie

Mit Bezug auf die Gesamtkosten für die **Ausführung in 3 Montageabschnitten** unter Nutzung des Gerüsts für die Fassadensanierung des Bestandsgebäudes von ca. **1.079 T€ brutto** lassen sich die verschiedenen technologischen Ausführungsvarianten mit den damit verbundenen Kostenänderungen wie folgt zusammenfassen:

1. Bei **separaten Wiedererrichtung der Turmhaube mit eigenständigen Turmgerüst ohne** Kombination mit den Gerüsten zur Fassadensanierung entstehen **Mehrkosten von ca. 198 T€ Brutto** und die Gesamtkosten steigen auf **ca. 1.277 T€ Brutto**.
2. Bei **Ausführung in 2 Montageabschnitten** unter Nutzung des Gerüsts für die Fassadensanierung des Bestandsgebäudes kann ein **Einsparung von ca. 52 T€ Brutto** realisiert werden und die Gesamtkosten vermindern sich auf **ca. 1.027 T€ Brutto**.
3. Bei **Ausführung in einem Montageabschnitt** unter Nutzung des Gerüsts für die Fassadensanierung des Bestandsgebäudes kann eine **weitere Einsparung von ca. 42 T€ Brutto** realisiert werden und die Gesamtkosten vermindern sich auf **ca. 985 T€ Brutto**.

Zusammenfassend ist festzustellen, dass die komplette Vorfertigung aller Turmsegmente und die Ausführung aller Versetzarbeiten in einem einzigen Bauabschnitt unter gleichzeitiger Nutzung des Fassadengerüsts der parallel ausgeführten Arbeiten der Gesamtsanierung **mit Gesamtkosten von ca. 985 T€ die wirtschaftlichste Variante ist.**
